Last Update: 2012/09/04

各社互換インクカートリッジの製品信頼性は メーカー純正品と同等なのか?

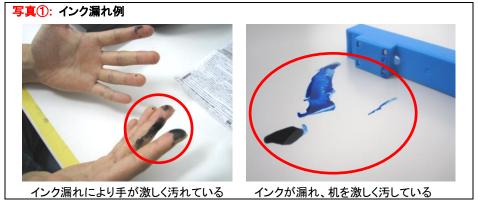
今回の試験での「インク漏れ」の定義は、写真①の「インク漏れ例」にあるように、実際に手や机を激しく汚してしまった場合と、キャップやインク出口にインクが溢れている場合です。それ以外の事例(本来の手順を行わなかったこと等)については不問としました。
